# AMPLIRESTaura

Sociedade de Construções Unipessoal, Lda.

## Portfolio - Abril de 2011

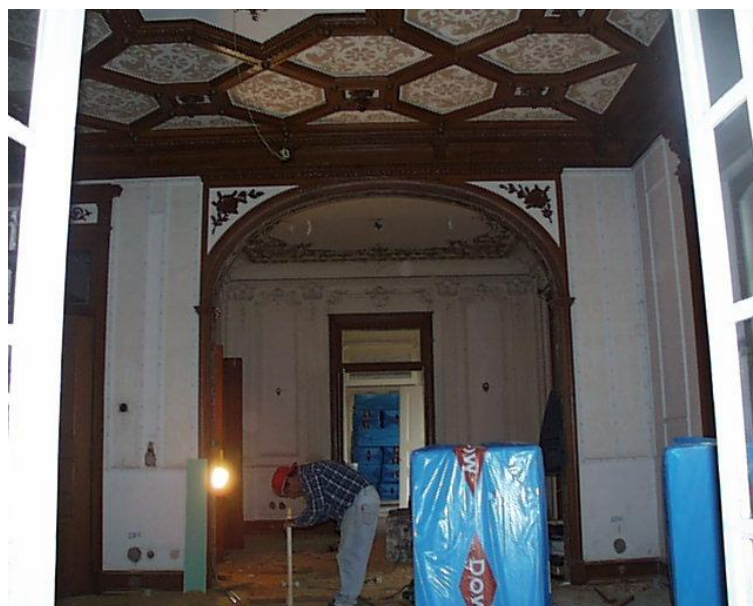
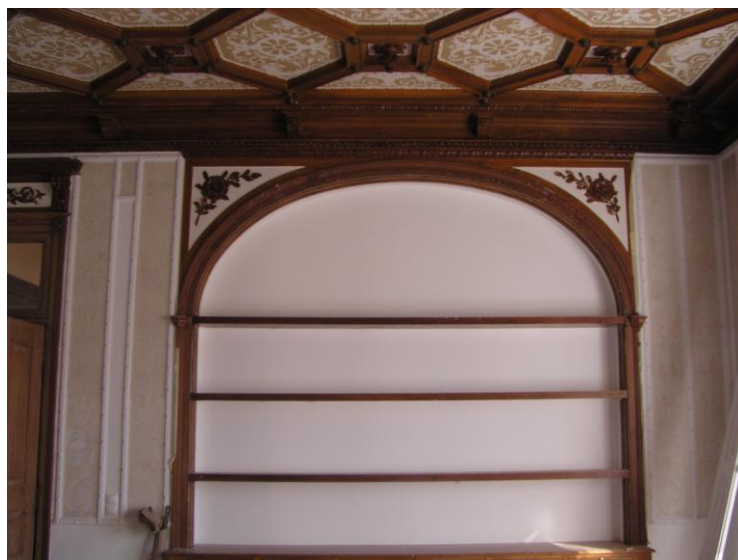
**CARPINTARIAS**

Execução de móvel com estante suspensa em casquinha vermelha.

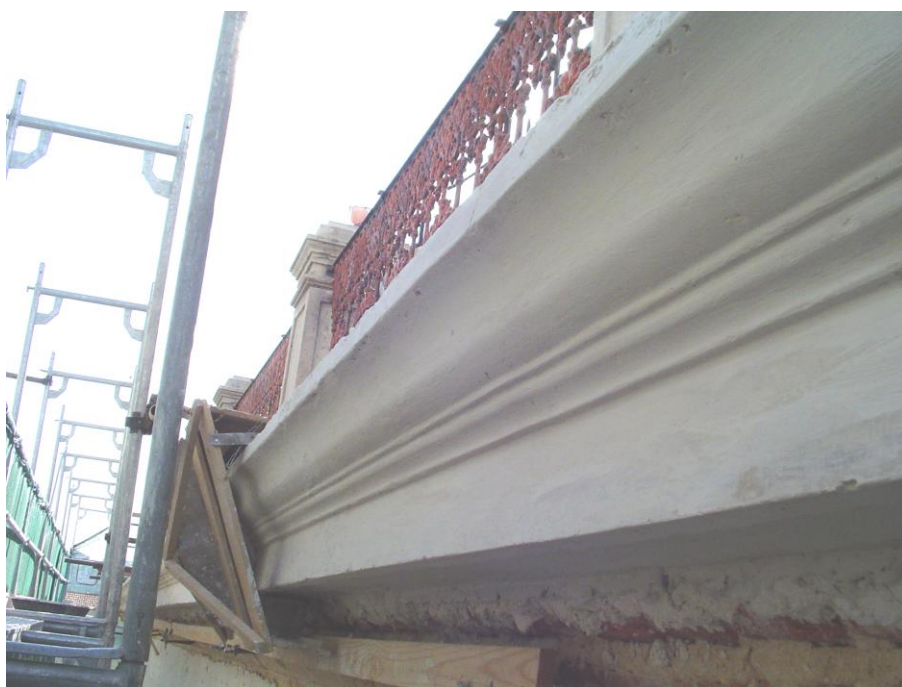
## CIMALHA

Picagem de cimalha antiga até ao “osso”, execução de moldes para refazer cimalha antiga com acabamento estanhado.

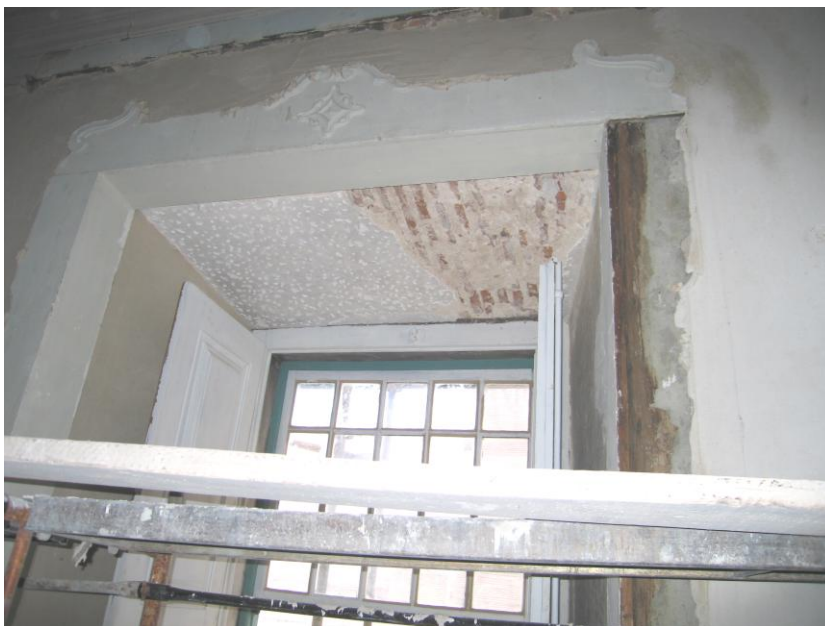
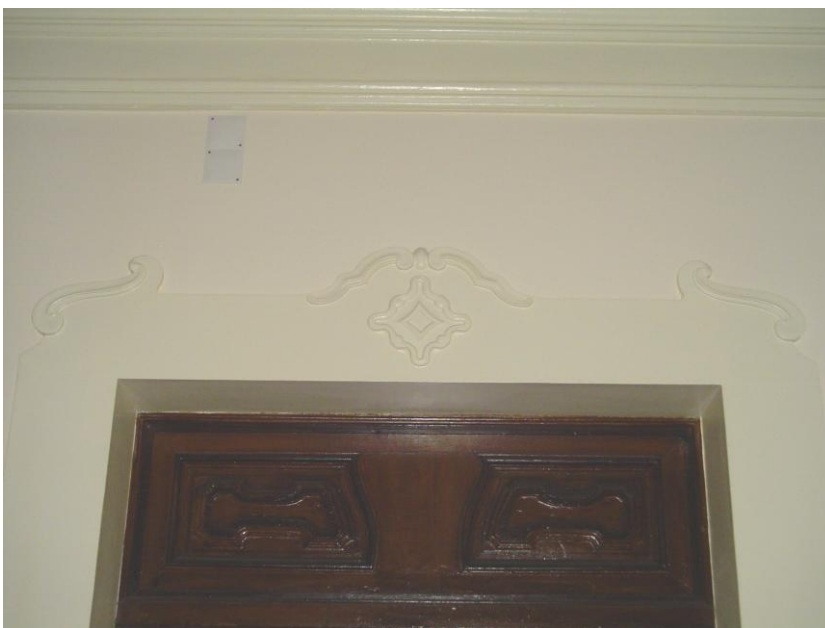
## ENTALHOS DE TALHA

Restauro de alisares de portas com entalhos de talha.

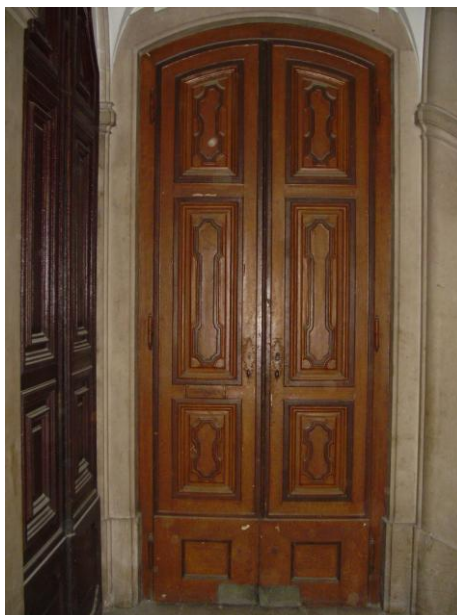
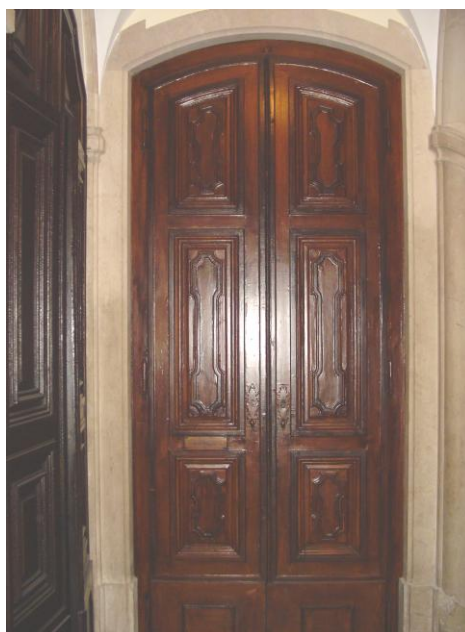
## ENVERNIZAMENTO – PORTAS

Limpeza, reparação pontual com betume de cola de madeira e serradura, lixagem fina e duas demãos de verniz.

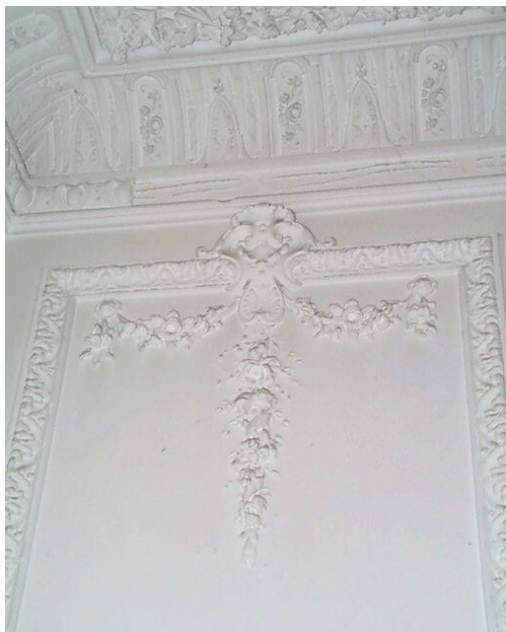
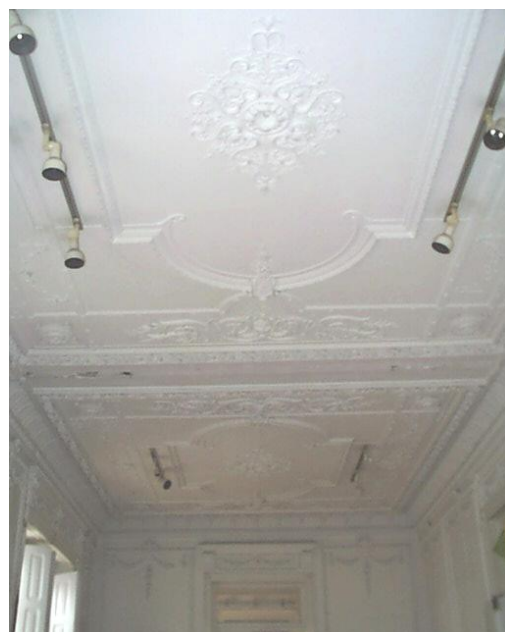
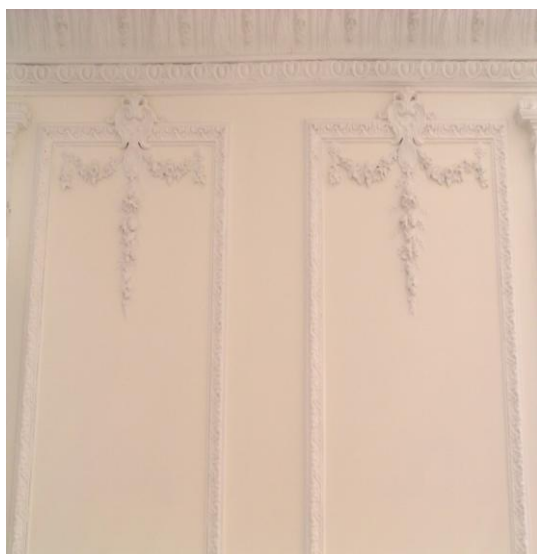
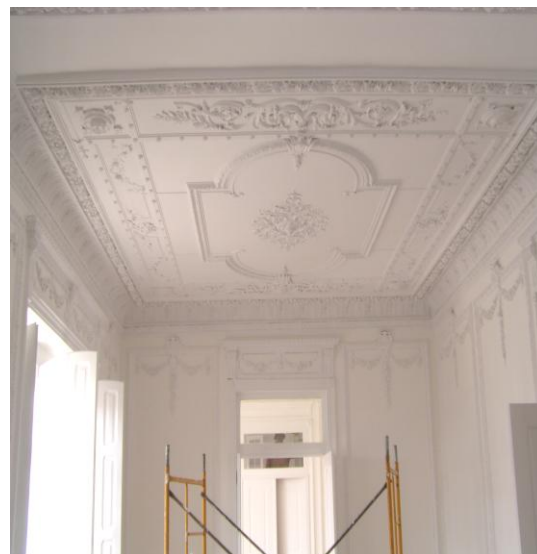
## ESTUQUES ARTISTICOS

Execução de sancas e florões em gesso e pita através de moldes em silicone.

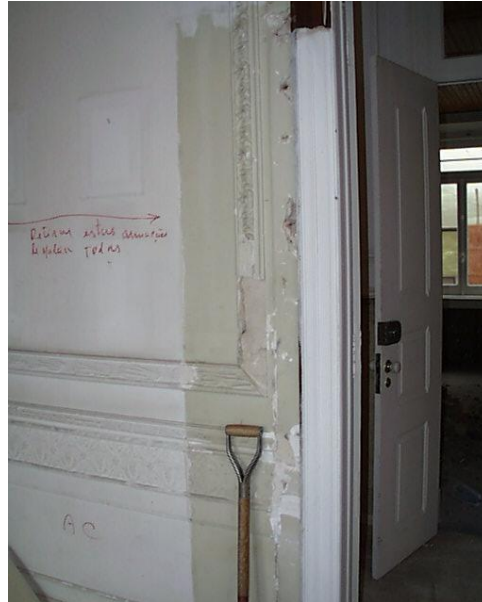
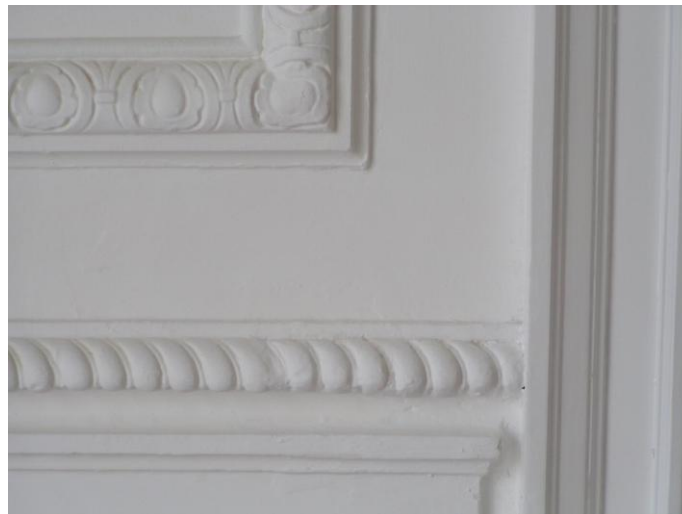
## ESTUQUES ARTISTICOS

Execução de sancas e florões em gesso e pita através de moldes em silicone.

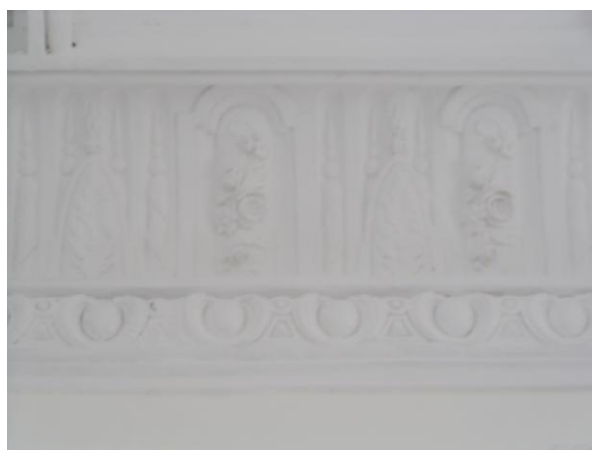
## ESTUQUES ARTISTICOS

Execução de sancas e florões em gesso e pita através de moldes em silicone.

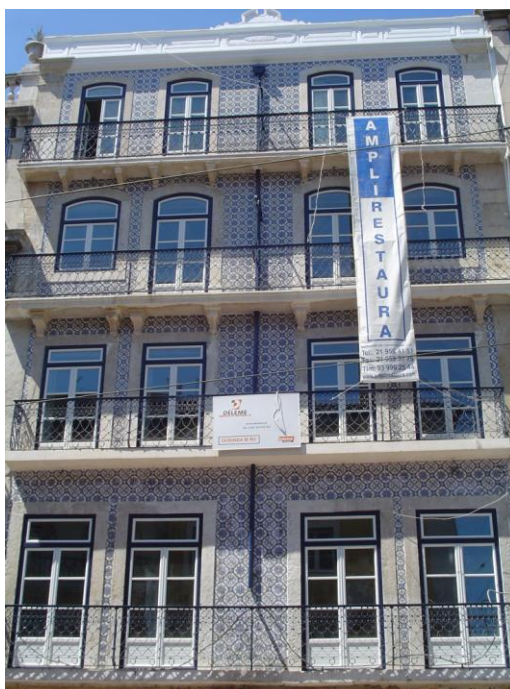
## FACHADAS EM AZULEJOS

Limpeza dos azulejos da fachada principal e tardoz, por meio de água nebulizada e escova vegetal ou piassaba, incluindo fornecimento, transporte, e todos os trabalhos e materiais complementares.

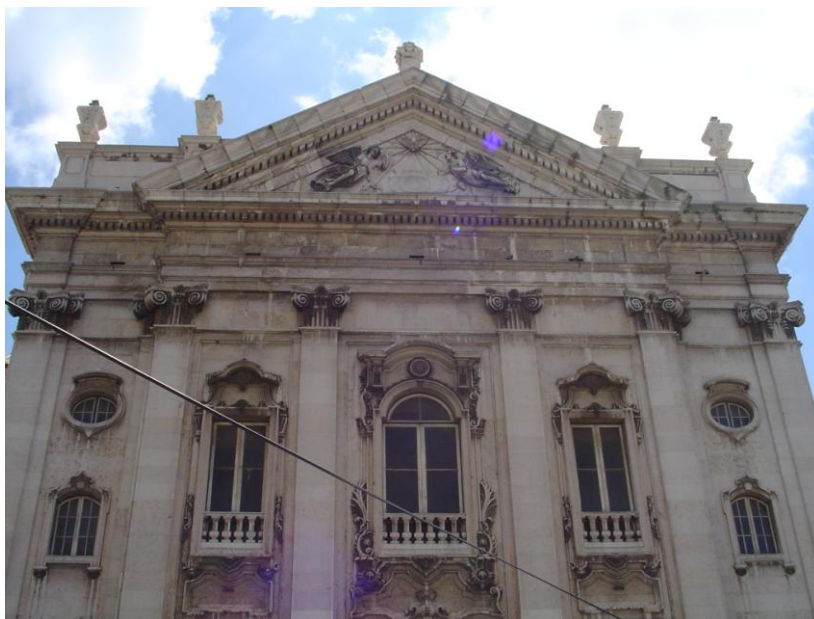
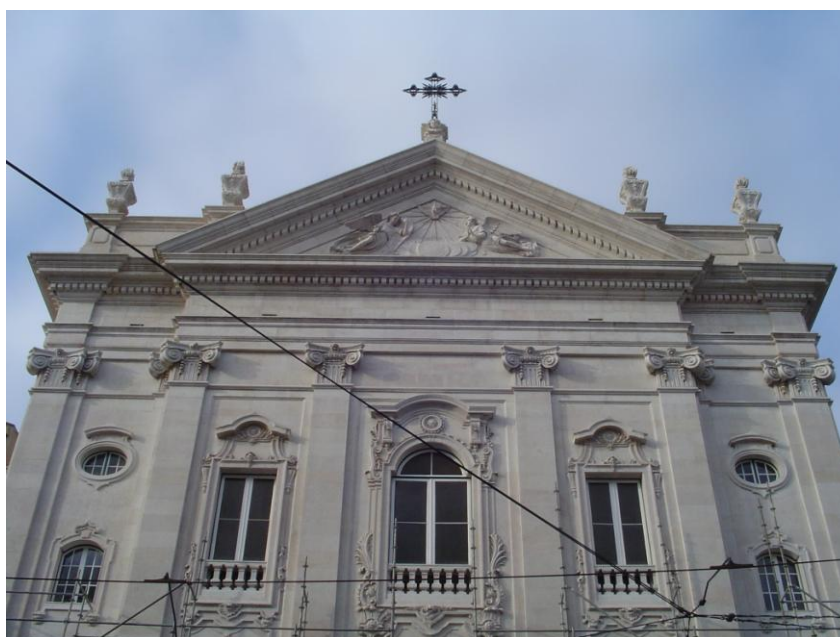
## FACHADA EM PEDRA

Limpeza de cantarias por nebulização de água corrente e por escovagem regular com escova de nylon, abertura de juntas e colmatação das mesmas e hidrofugação de toda a cantaria.

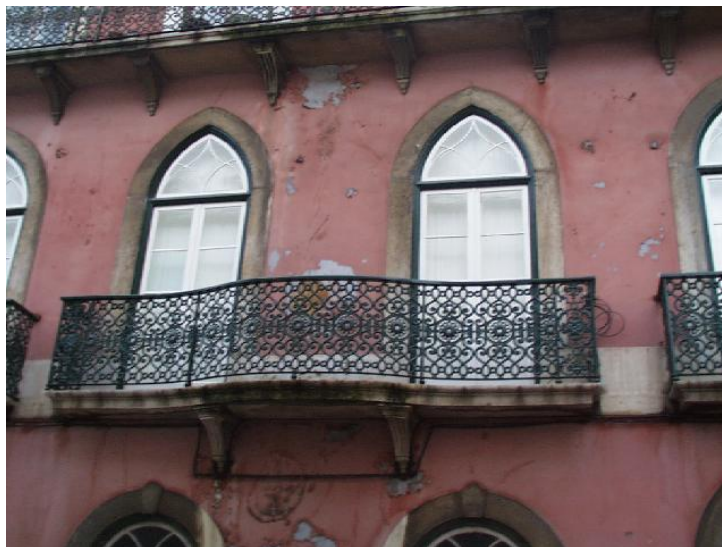
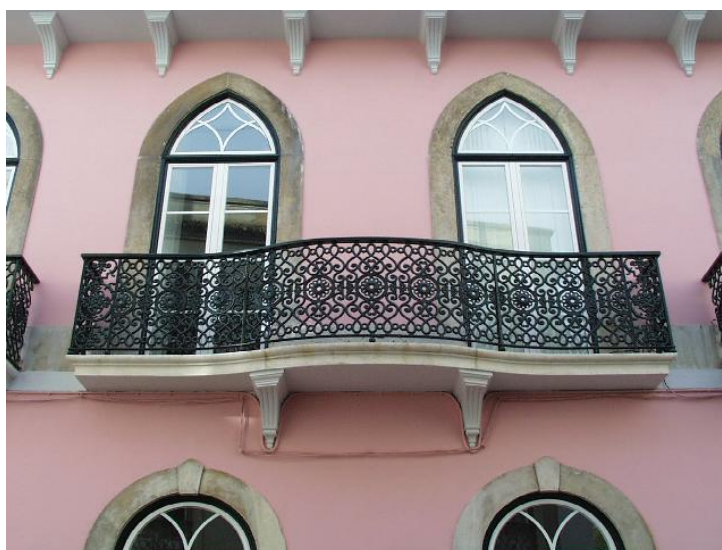
## FACHADA EM REBOCO

Picagem de paramentos superficialmente e até ao “osso” conforme consistência de suporte após sondagem.

Execução de reboco estanhado e posterior pintura.

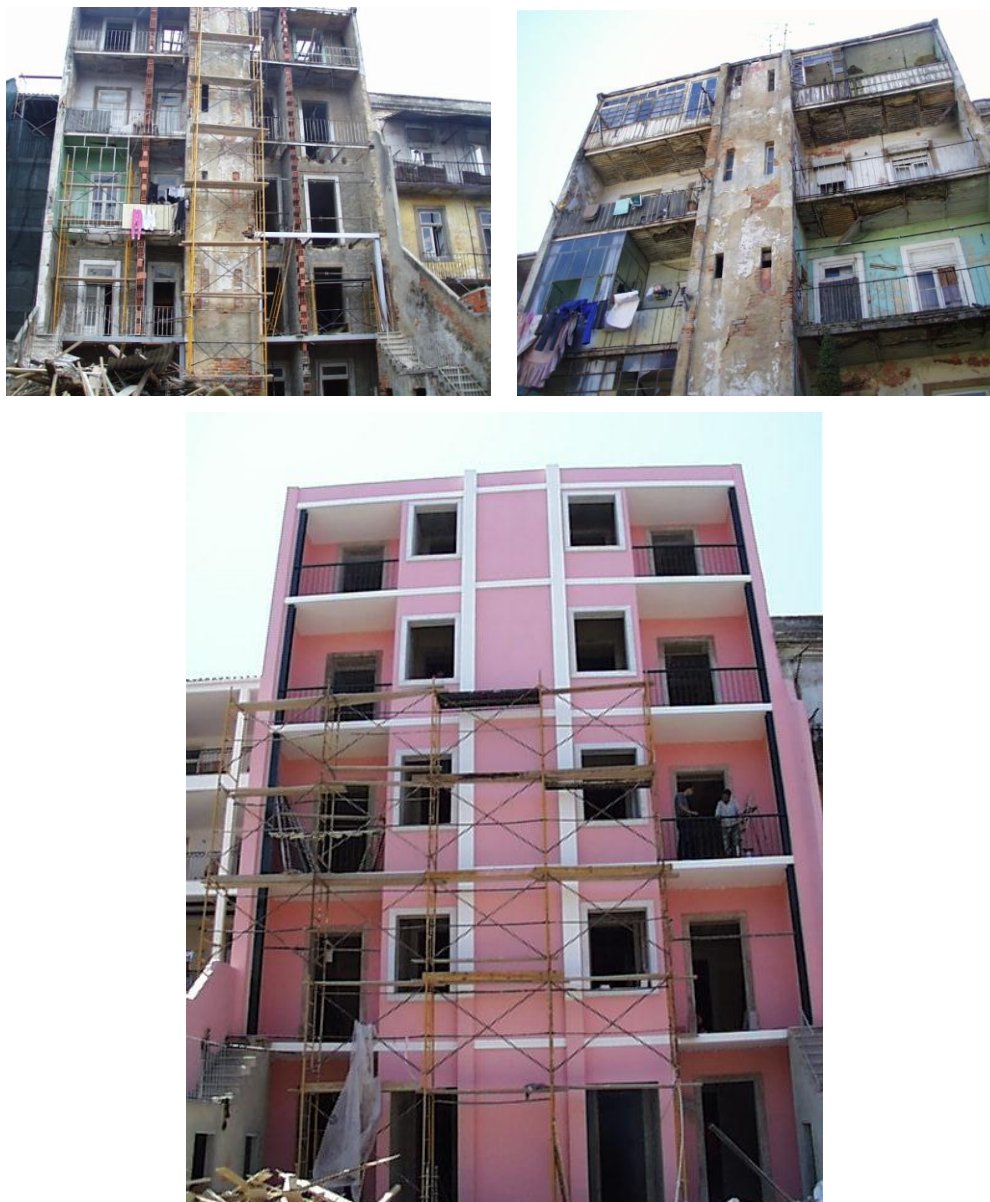
## FACHADA EM REBOCO

Picagem de paramentos até ao “osso”.

Execução de reboco estanhado e posterior pintura.

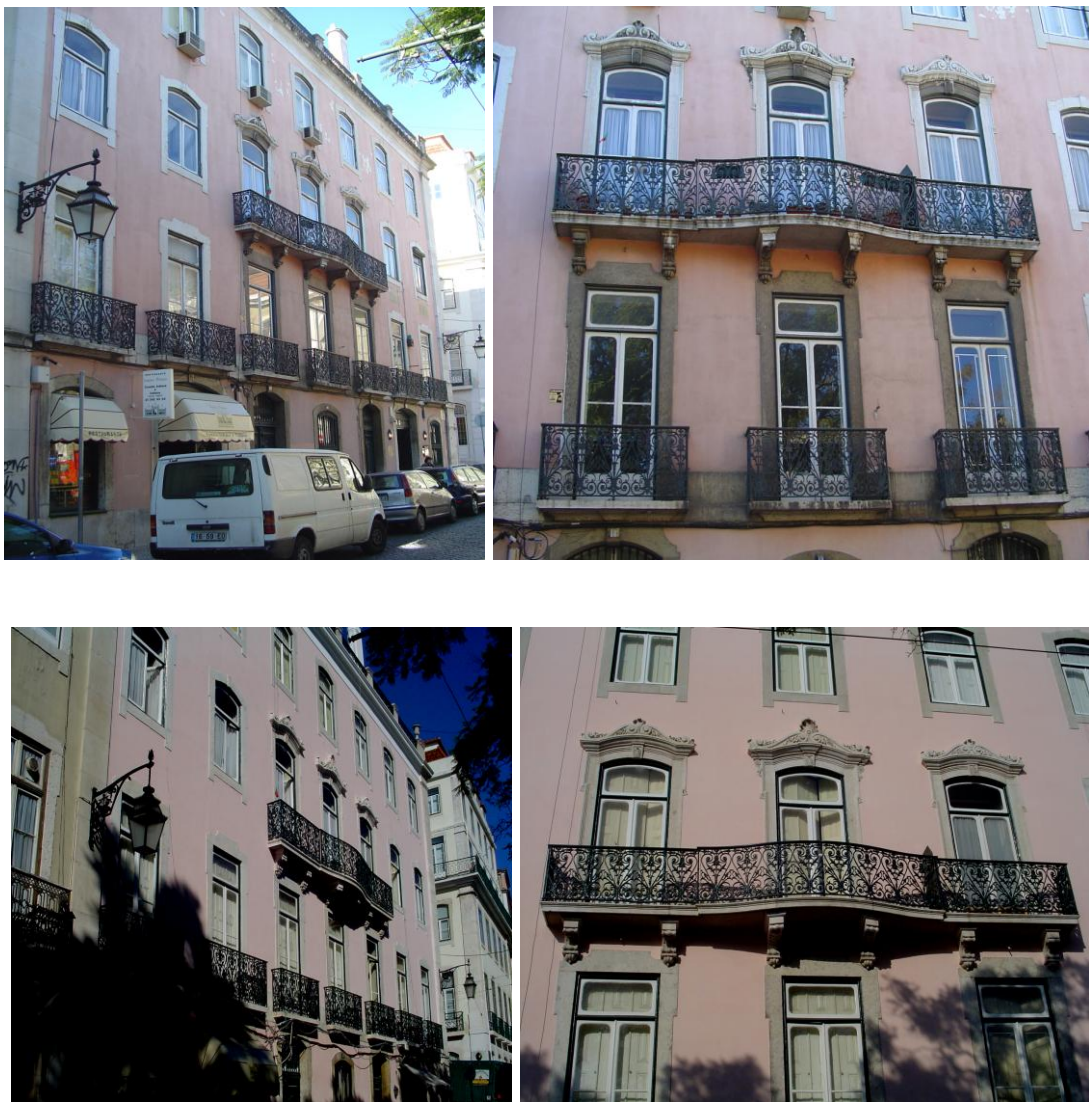
## FACHADA EM REBOCO

Picagem de paramentos superficialmente e até ao “osso” conforme consistência de suporte após sondagem.

Execução de reboco estanhado com cal D. Fradique e posterior pintura com tinta a base de silicatos.

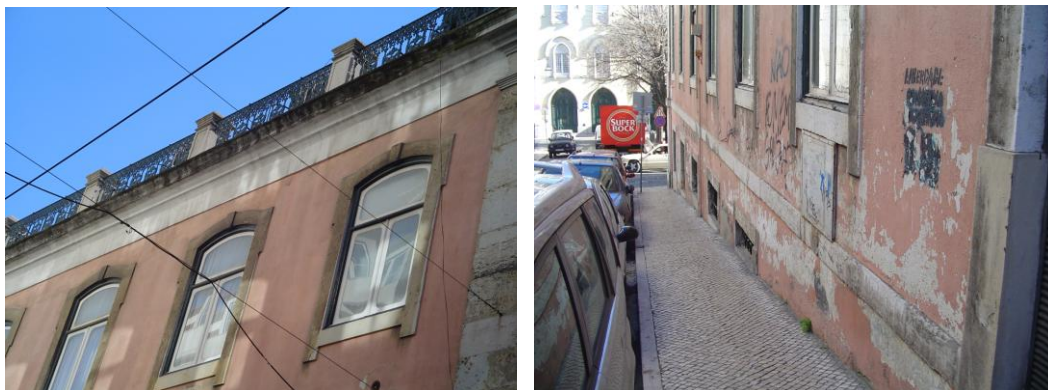
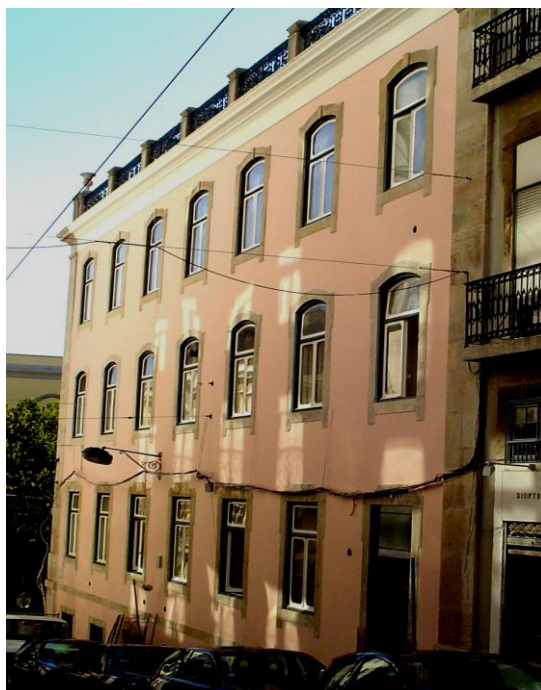
## FACHADA EM REBOCO

Picagem de paramentos superficialmente e até ao “osso” conforme consistência de suporte após sondagem.

Execução de reboco estanhado com cal D. Fradique e posterior pintura com tinta a base de silicatos.

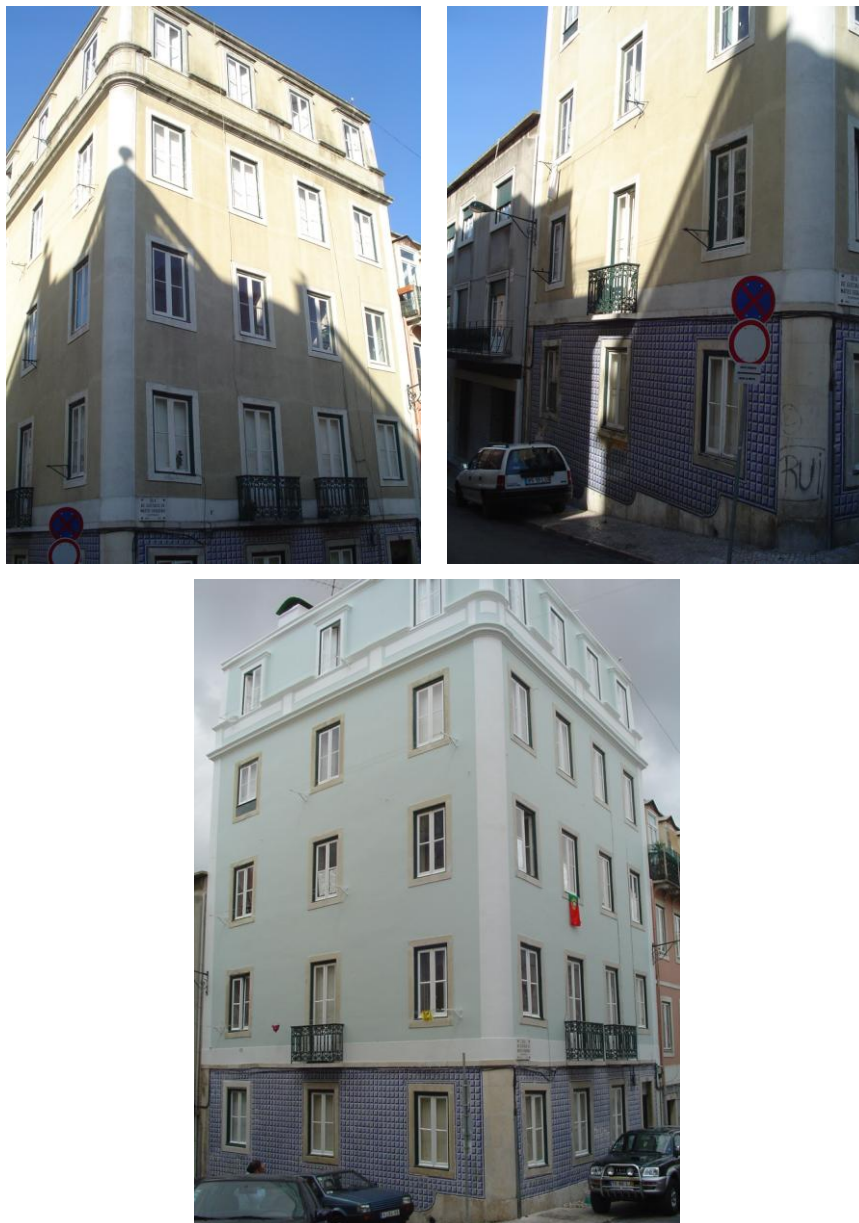
## FACHADA EM REBOCO

Picagem de paramentos superficialmente e abertura de fissuras até ao “osso” conforme consistência de suporte após sondagem e colmatando com argamassa de cal com fibra de vidro para aumentar a sua elasticidade.

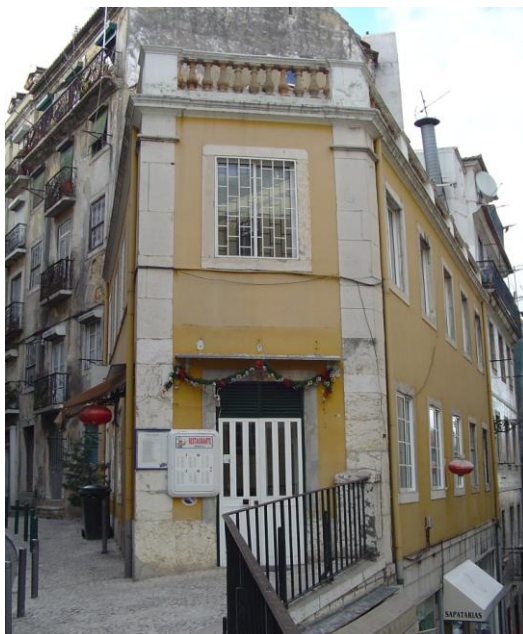
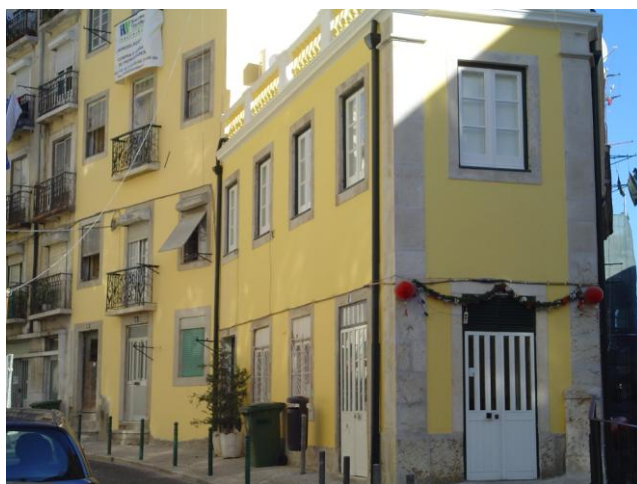
## FACHADA EM REBOCO

Picagem de paramentos superficialmente e remoção de tintas velhas conforme consistência de suporte após sondagem.

Barramento de fachadas com massas da Akzo Nobel (Procolor) e posterior pintura com tinta a base de silicatos.

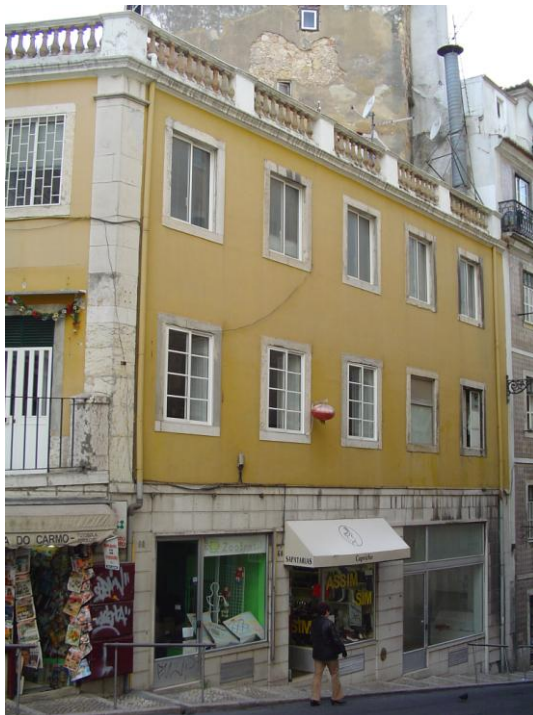
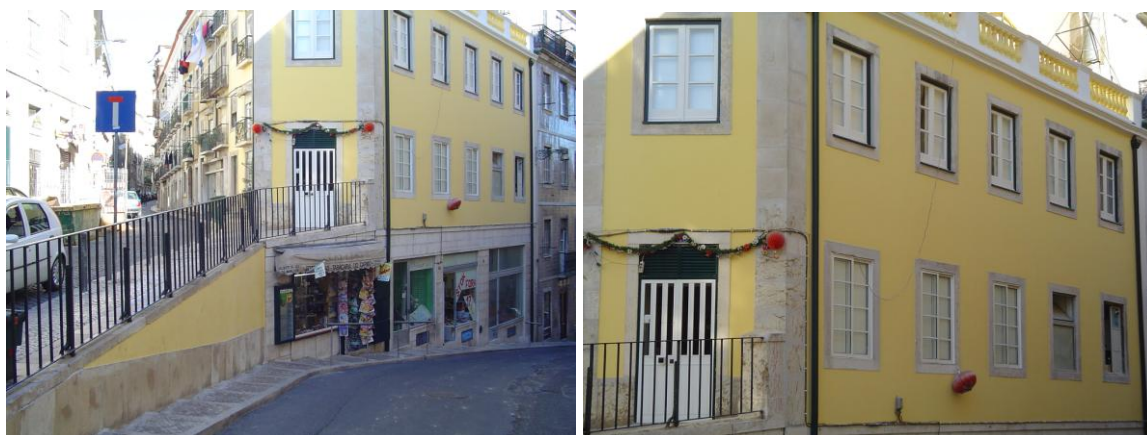
## FACHADA EM REBOCO

Picagem de paramentos superficialmente e remoção de tintas velhas conforme consistência de suporte após sondagem.

Barramento de fachadas com massas da Akzo Nobel (Procolor) e posterior pintura com tinta a base de silicatos.

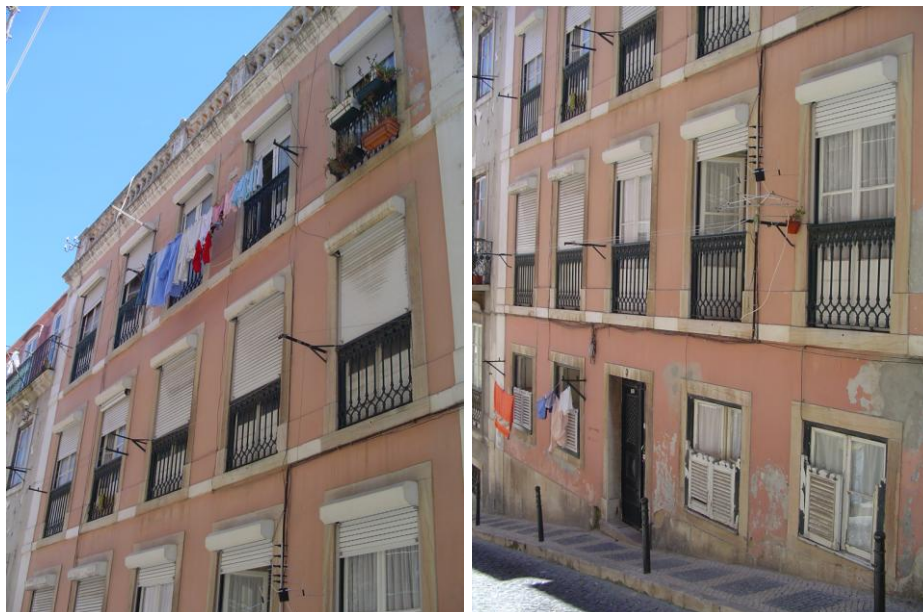
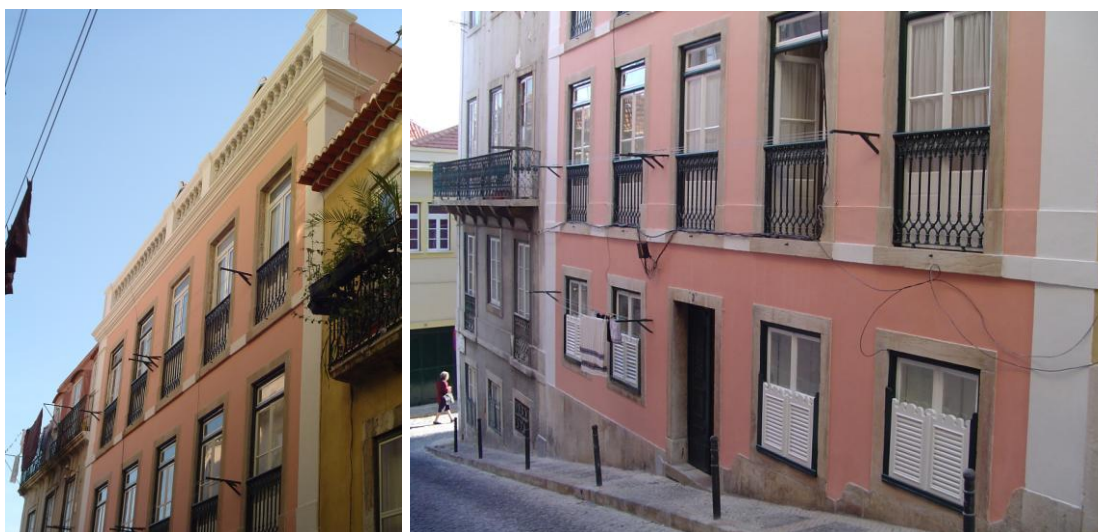
## FACHADA EM REBOCO

Picagem de paramentos superficialmente e até ao “osso” conforme consistência de suporte após sondagem.

Execução de reboco estanhado com cal D. Fradique e posterior pintura com tinta a base de silicatos.

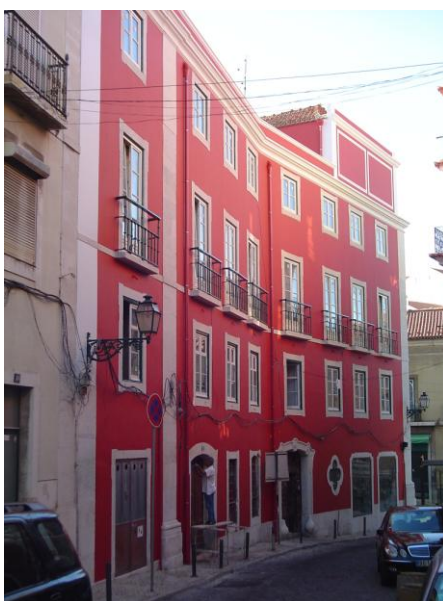
## FACHADA EM REBOCO

Picagem de paramentos até ao “osso” conforme consistência de suporte após sondagem.

Execução de reboco estanhado com argamassas de cal e percentagem mínima de cimento e areia do rio e posterior pintura com tinta a base de polixiloxano.

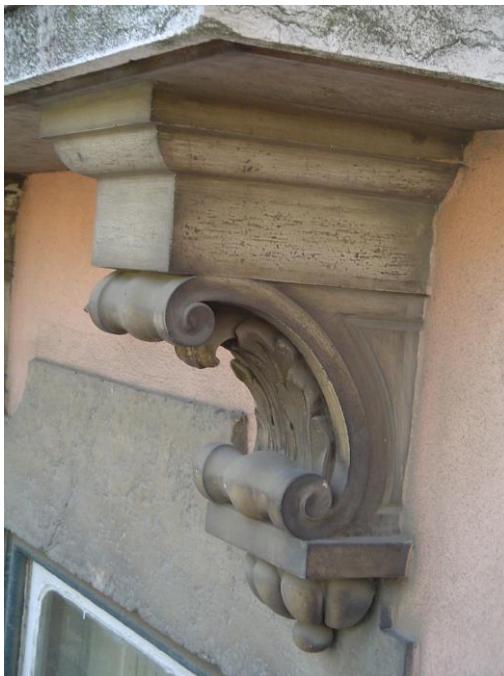
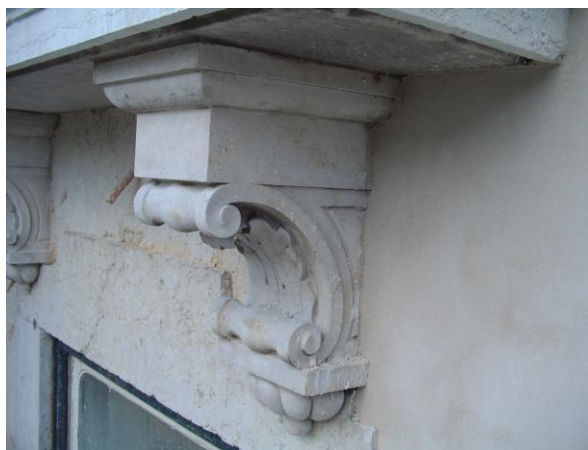
## LIMPEZA DE PEDRAS

Limpeza de cantarias por nebulização de água corrente e por escovagem regular com escova de nylon.

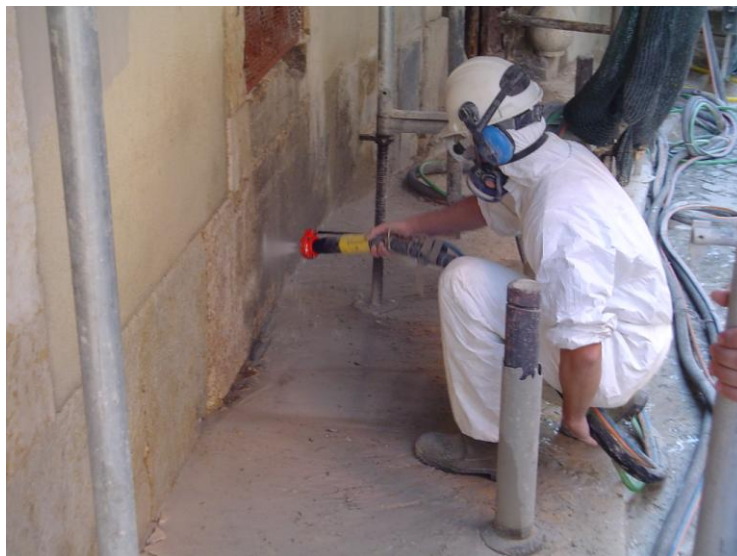
## LIMPEZA DE PEDRAS

Limpeza de cantarias por jacto de água corrente e areia (pressão controlada) e por escovagem regular com escova de nylon.

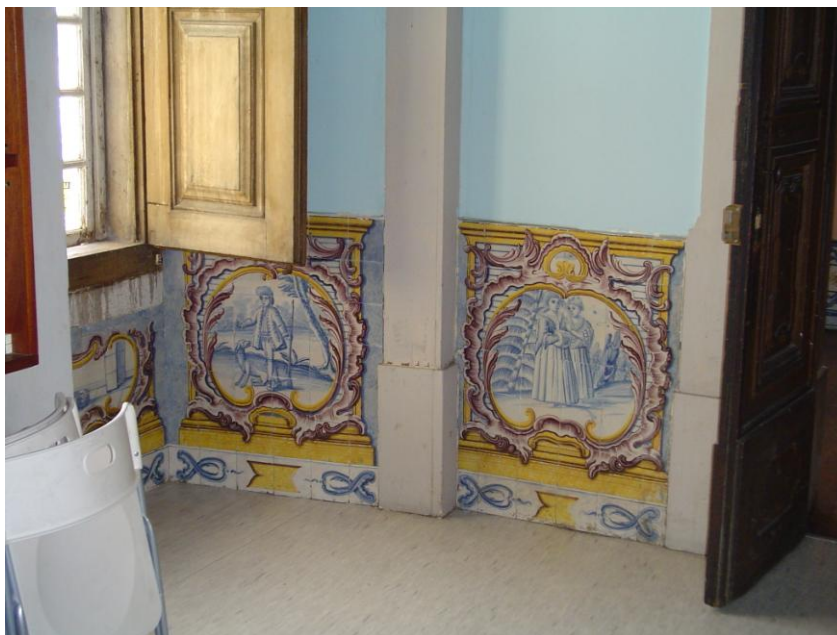
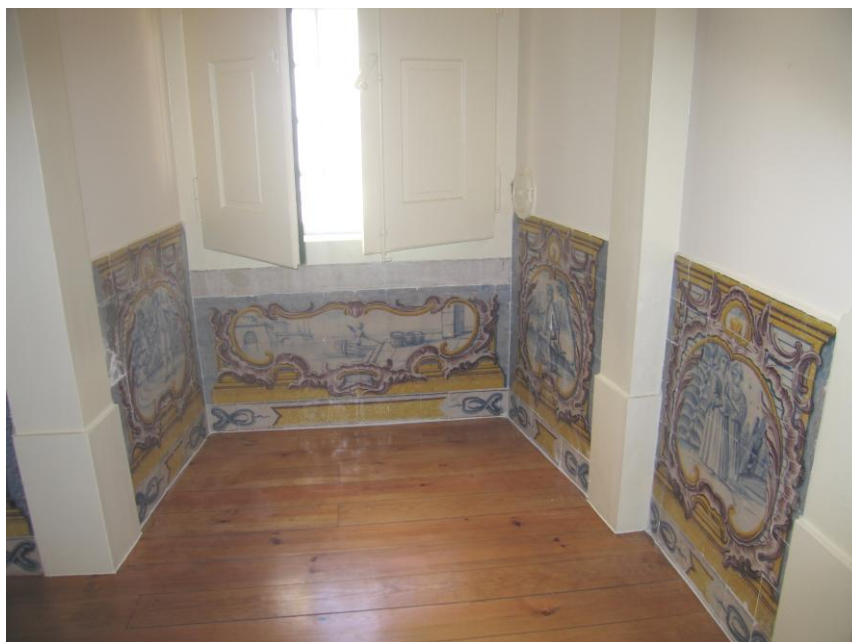
## PAINEIS EM AZULEJO

Limpeza de azulejo com detergente neutro e reguntamento.

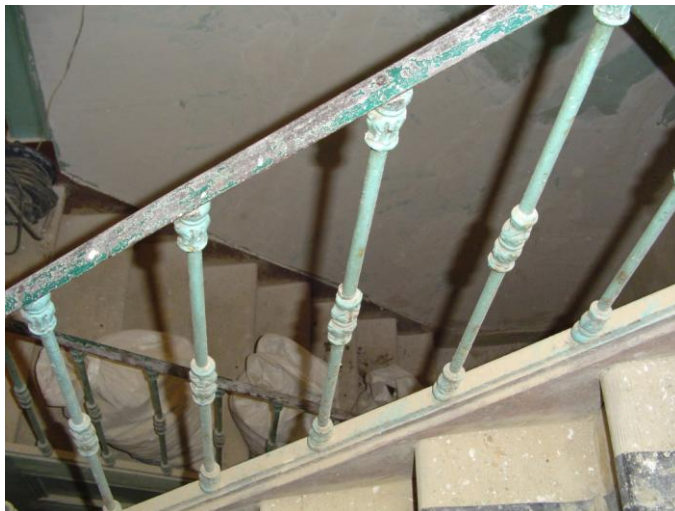
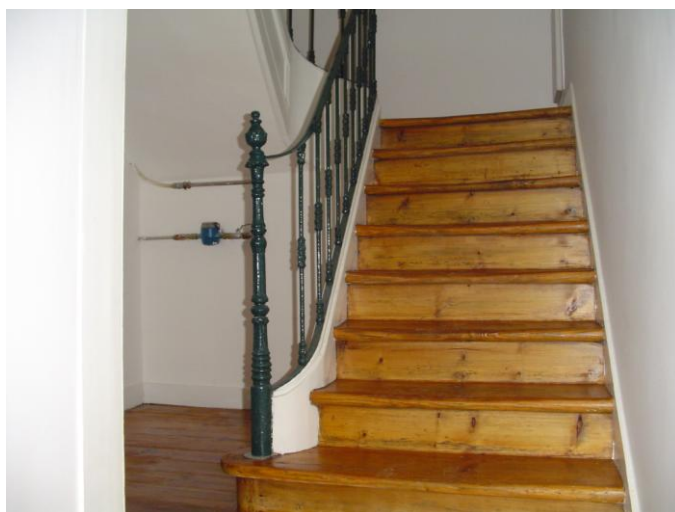
## PINTURA DE FERROS

Decapagem de tintas velhas, substituição de elementos degradados, aplicação de primária anti-corrosão e de aderência de tinta de acabamento e duas demãos de esmalte.

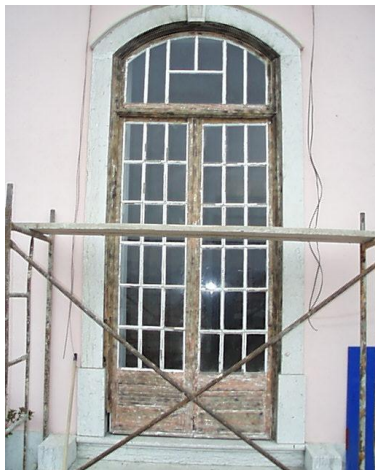
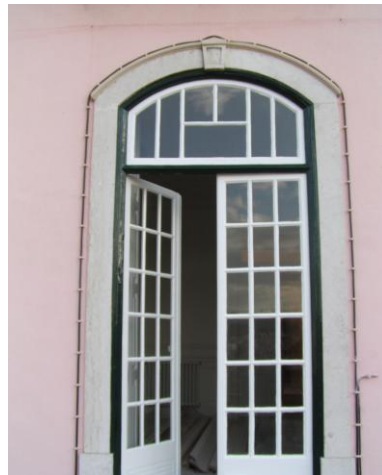
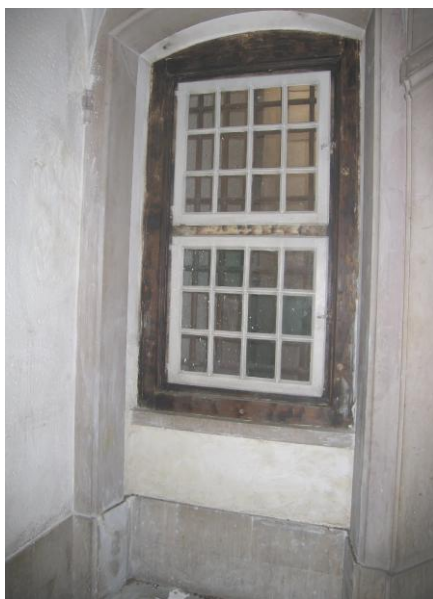
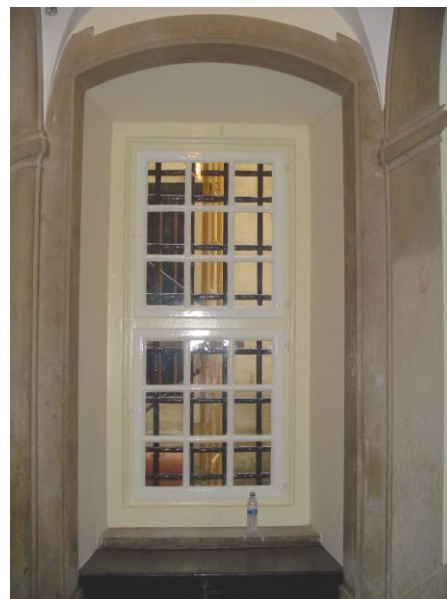
## PINTURA DE MADEIRAS

Decapagem de tintas velhas, recuperação quando possível de elementos degradados e barramentos, aplicação de uma demão de subcapa e duas de tinta de esmalte.

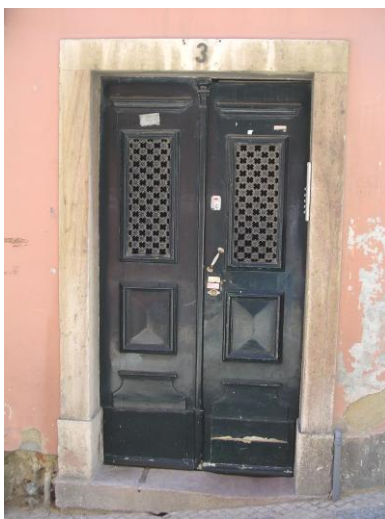
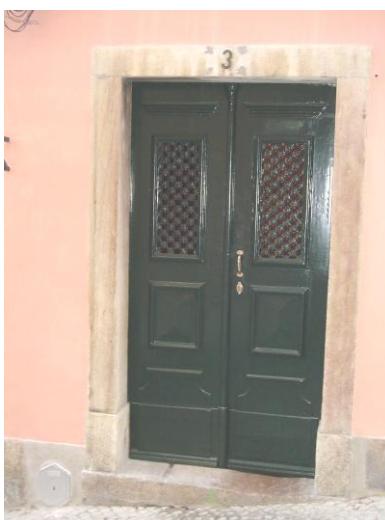
## PINTURA DE MADEIRAS

Desmonte de elementos degradados.

Decapagens de tintas velhas.

Colocação de novas peças em madeira tratada, betumagem, tratamento com subcapa e pintura a tinta de esmalte.

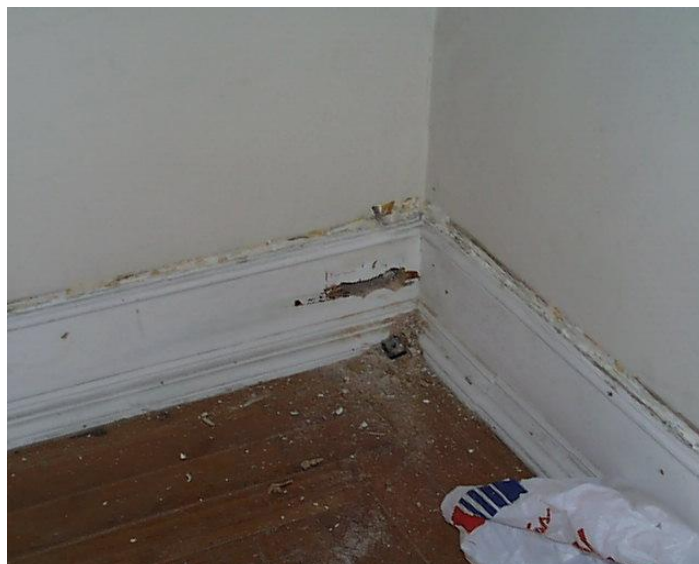
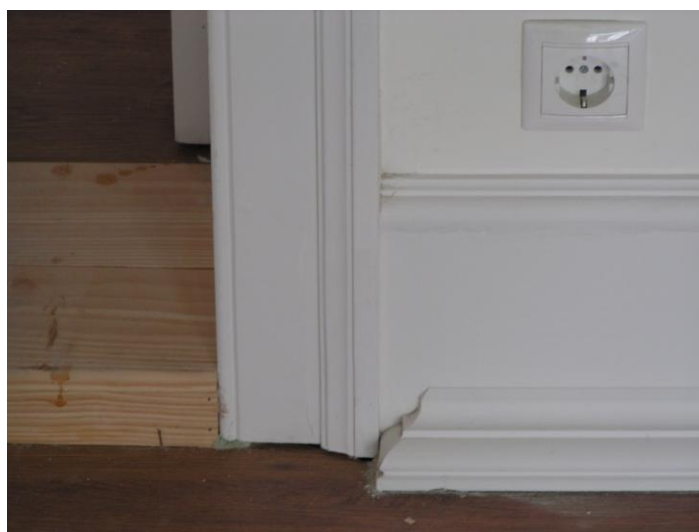
## RODAPÉS

Desmonte de elementos degradados.

Decapagens de tintas velhas.

Colocação de novas peças em madeira tratada, betumagem, tratamento com subcapa e pintura a tinta de esmalte.

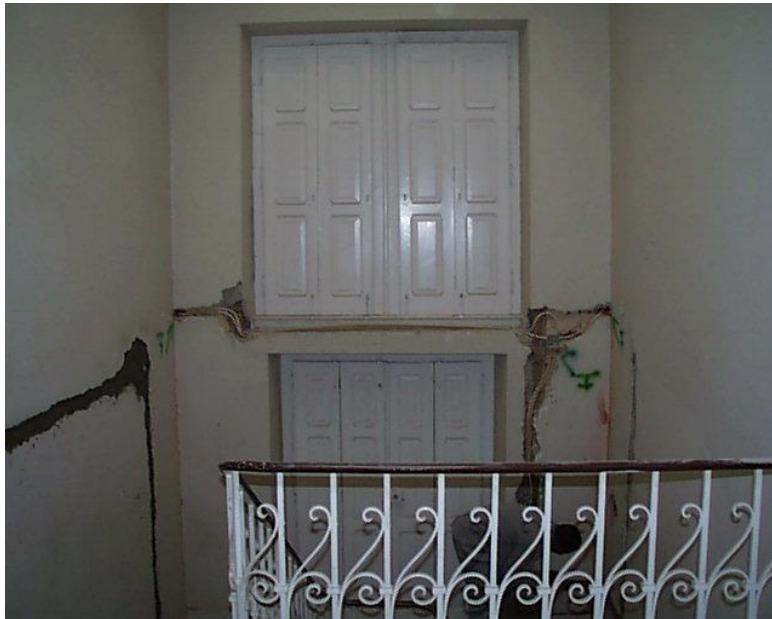
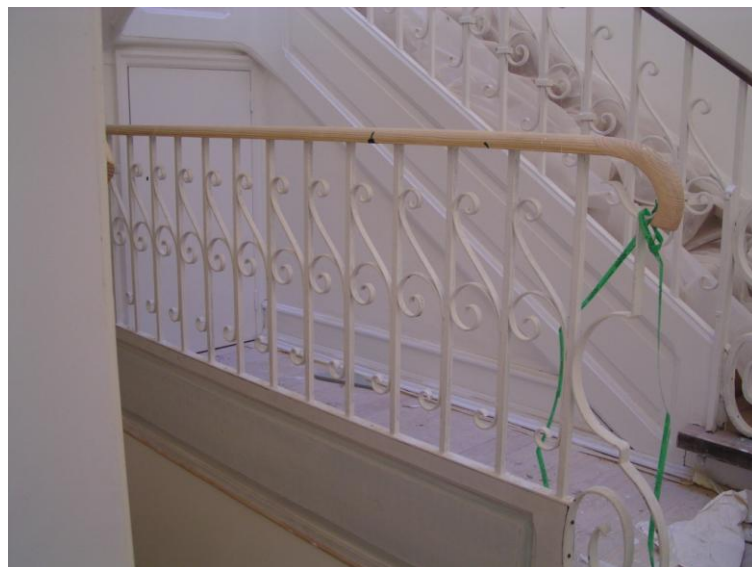
## SERRALHARIA

Execução de guarda em ferro de escada e corrimão em madeira.

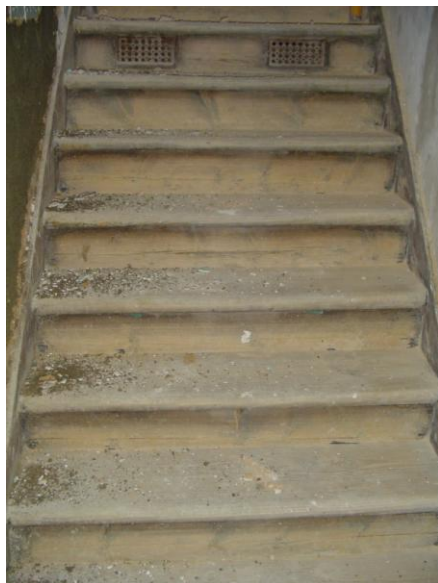
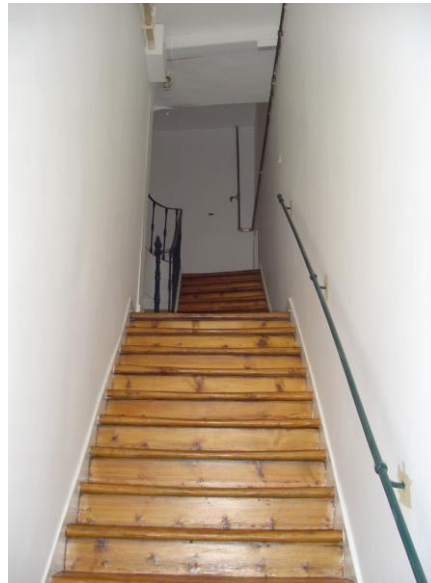
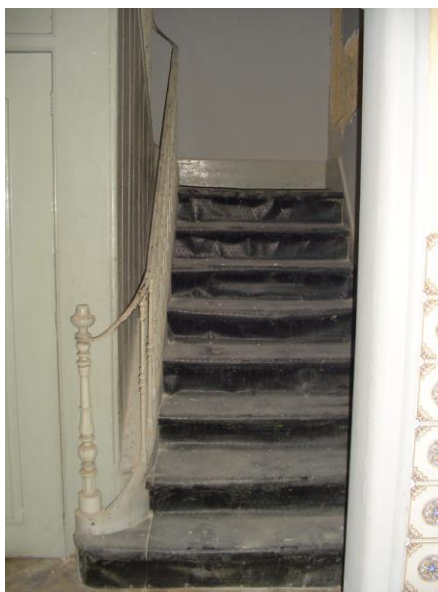
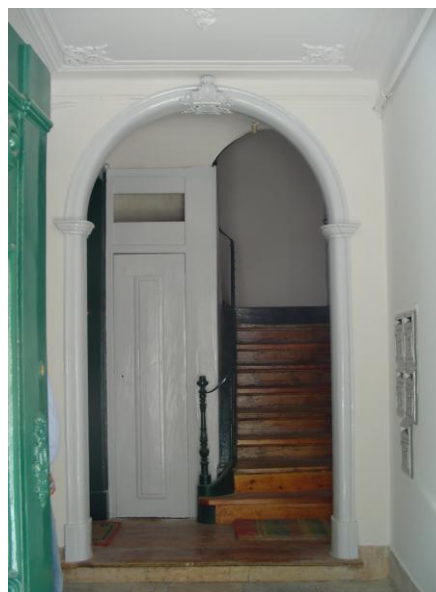
## SOALHOS - ESCADA

Execução afagamento, betumagem, reparação de elementos degradados e envernizamento.
