# AMPLIRESTaura

Sociedade de Construções Unipessoal, Lda.

## Portfolio - Abril de 2011

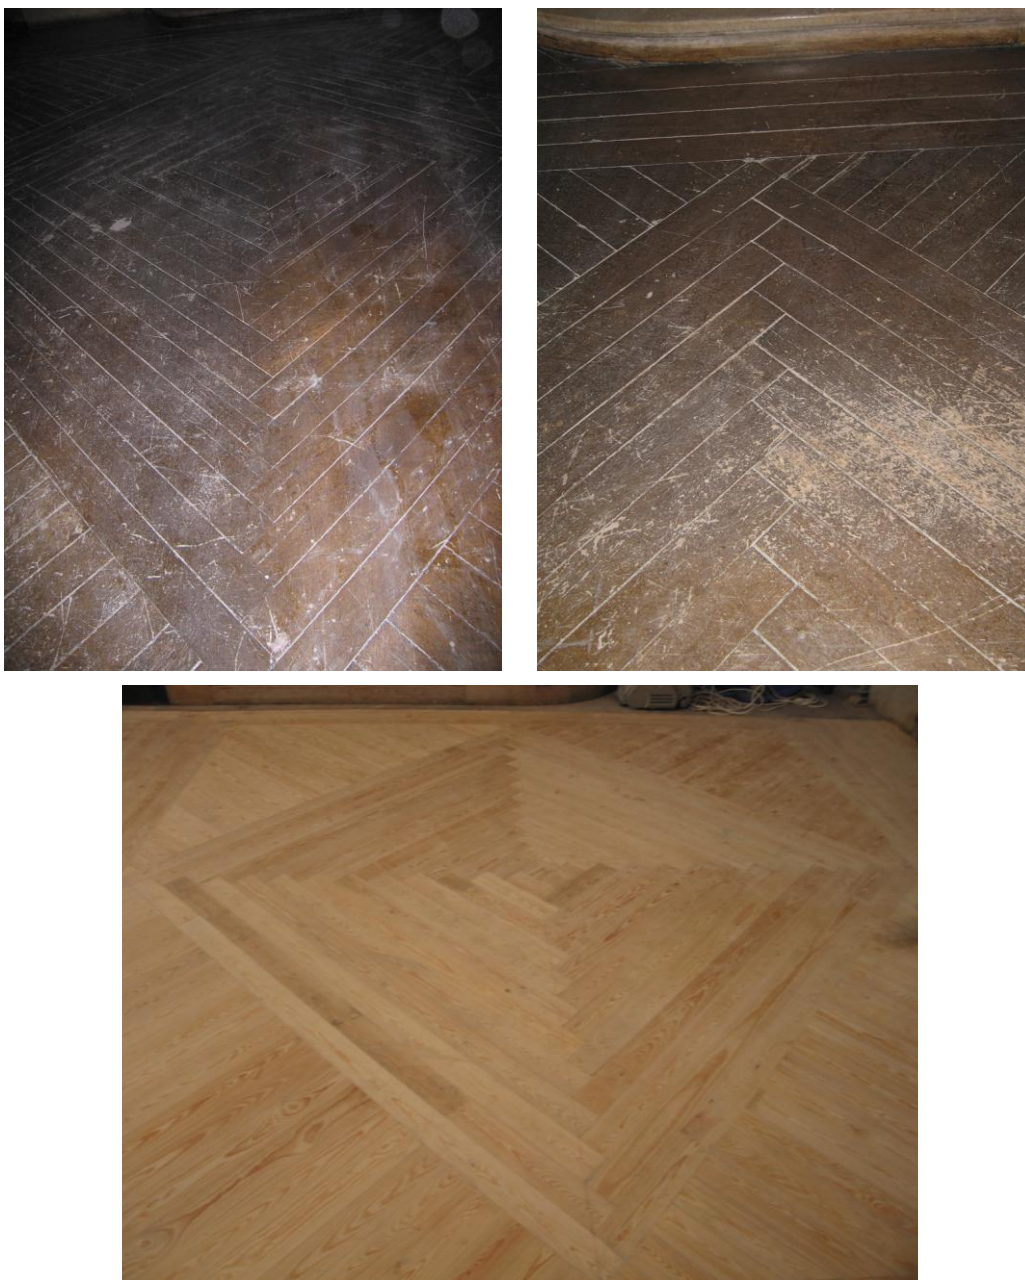
## SOALHOS - PAVIMENTOS

Desmonte de todo o pavimento, substituição de elementos estruturais degradados por elementos tratados com anti-xilofago e aplicação de novo pavimento tratado em auto clave.

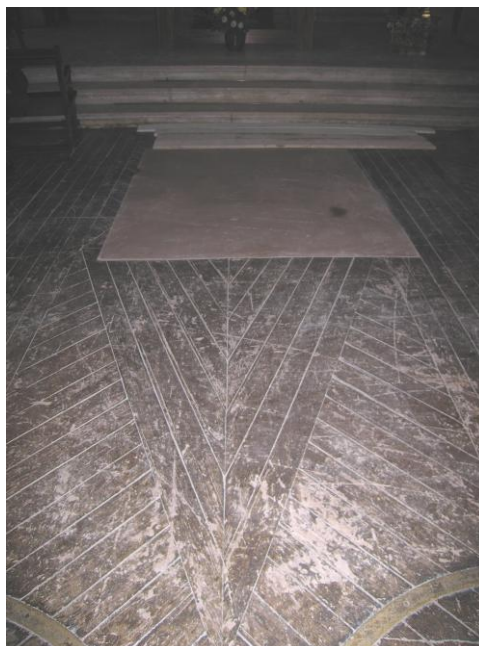
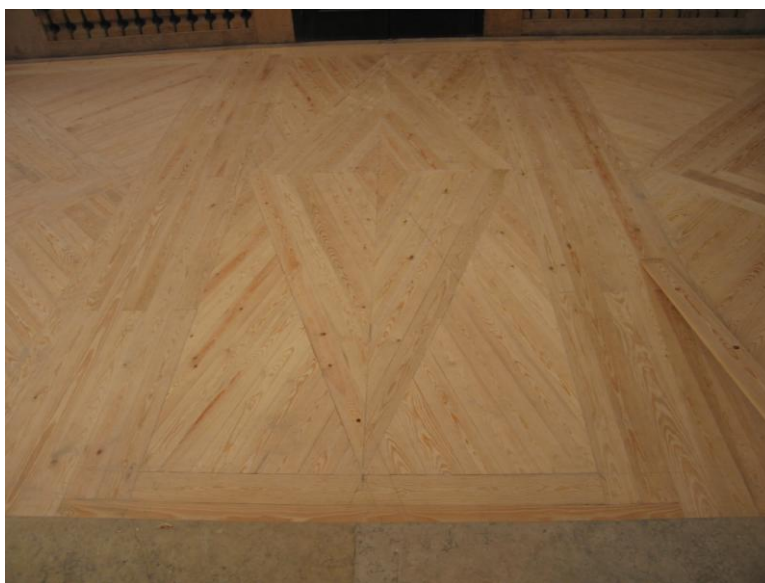
## SOALHOS – PAVIMENTOS

Desmonte de todo o pavimento, substituição de elementos estruturais degradados por elementos tratados com anti-xilofago e aplicação de novo pavimento tratado em auto clave.

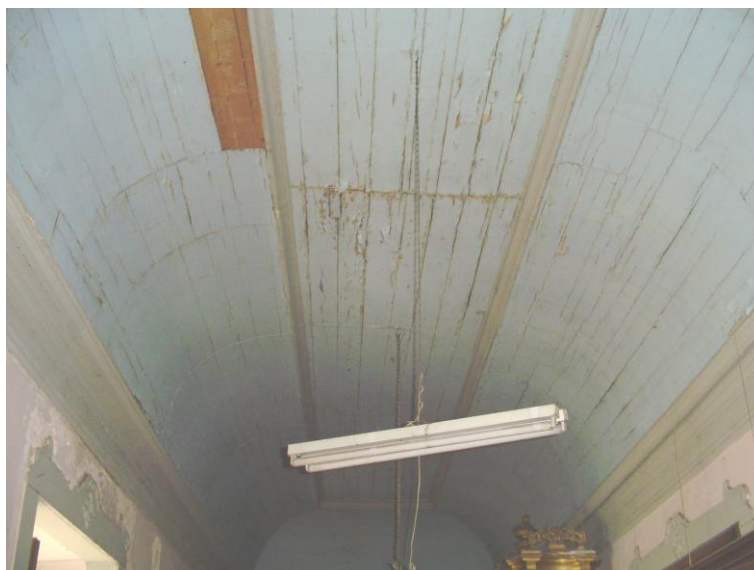
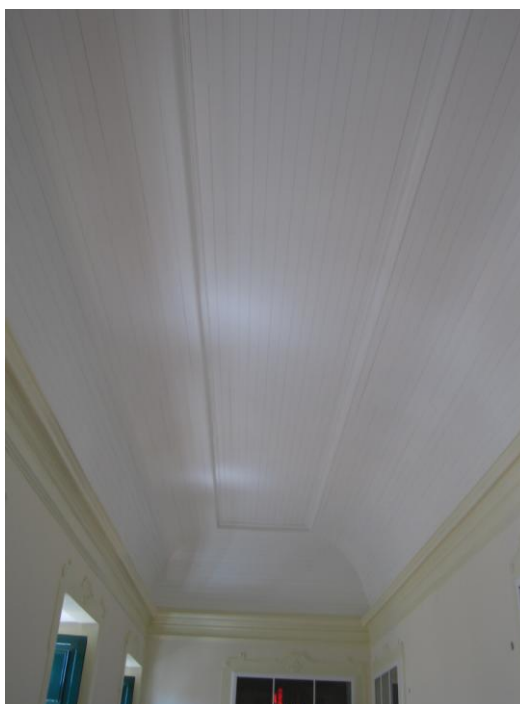
## TECTOS EM MADEIRA

Desmonte de todo o tecto, substituição de elementos estruturais degradados por elementos tratados com anti-xilofago e aplicação de novo pavimento tratado em auto clave.

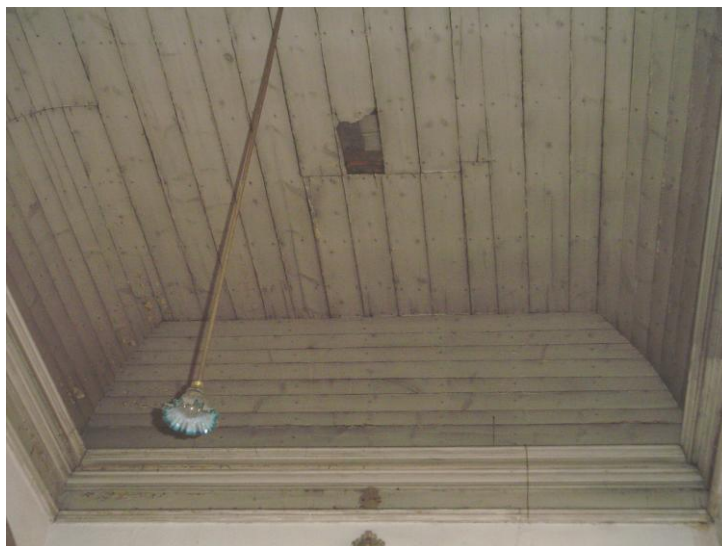
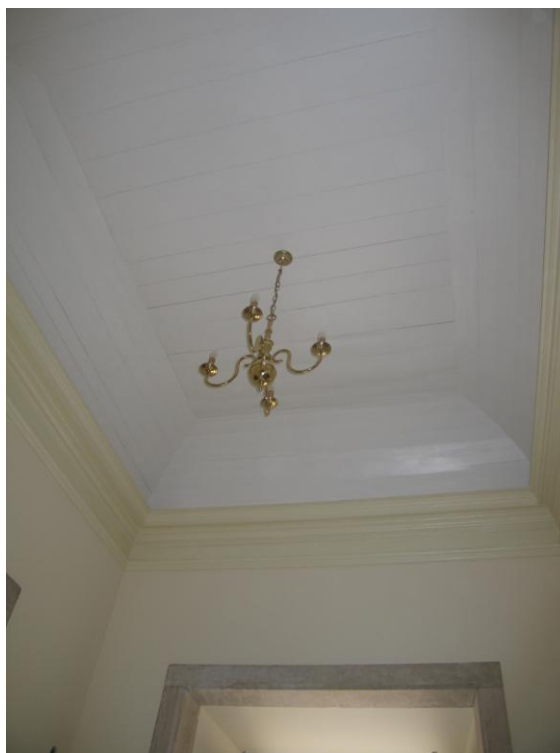
## TECTOS EM MADEIRA

Desmonte de todo o tecto, substituição de elementos estruturais degradados por elementos tratados com anti-xilofago e aplicação de novo pavimento tratado em auto clave.

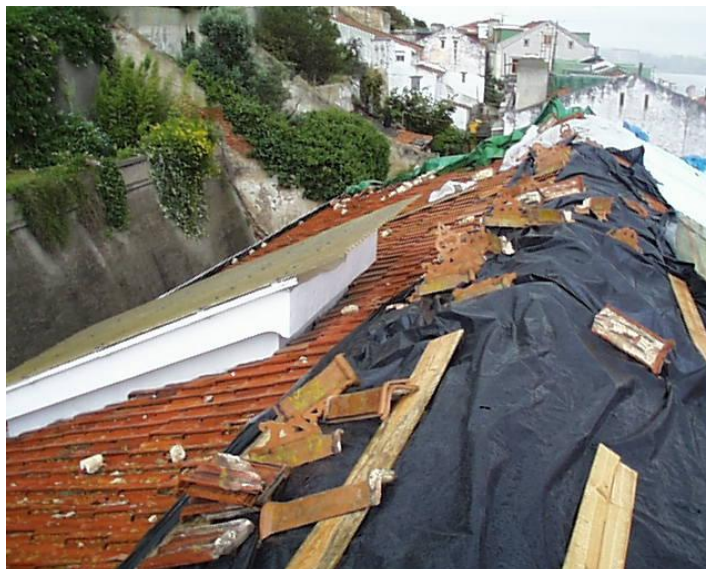
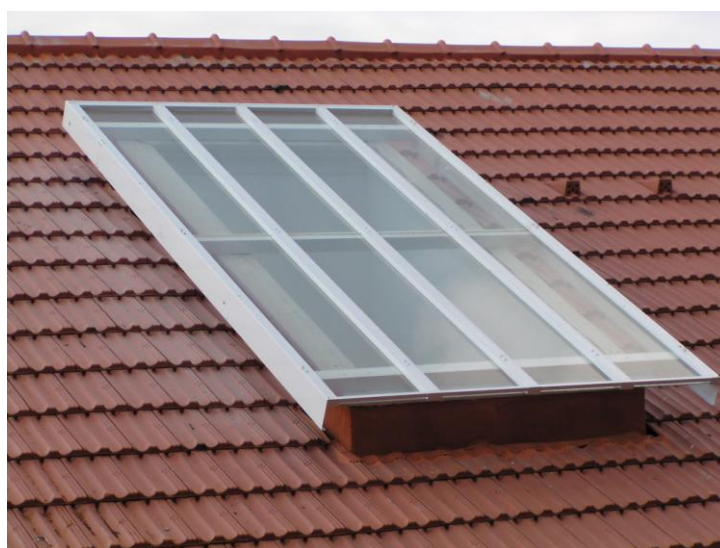
## TELHADO

Desmonte de telha, ripado, varedo e vigas.

Colocação de novo varedo, forreca, ripado tratado com anti-xilofago e aplicação de telha Marselha.

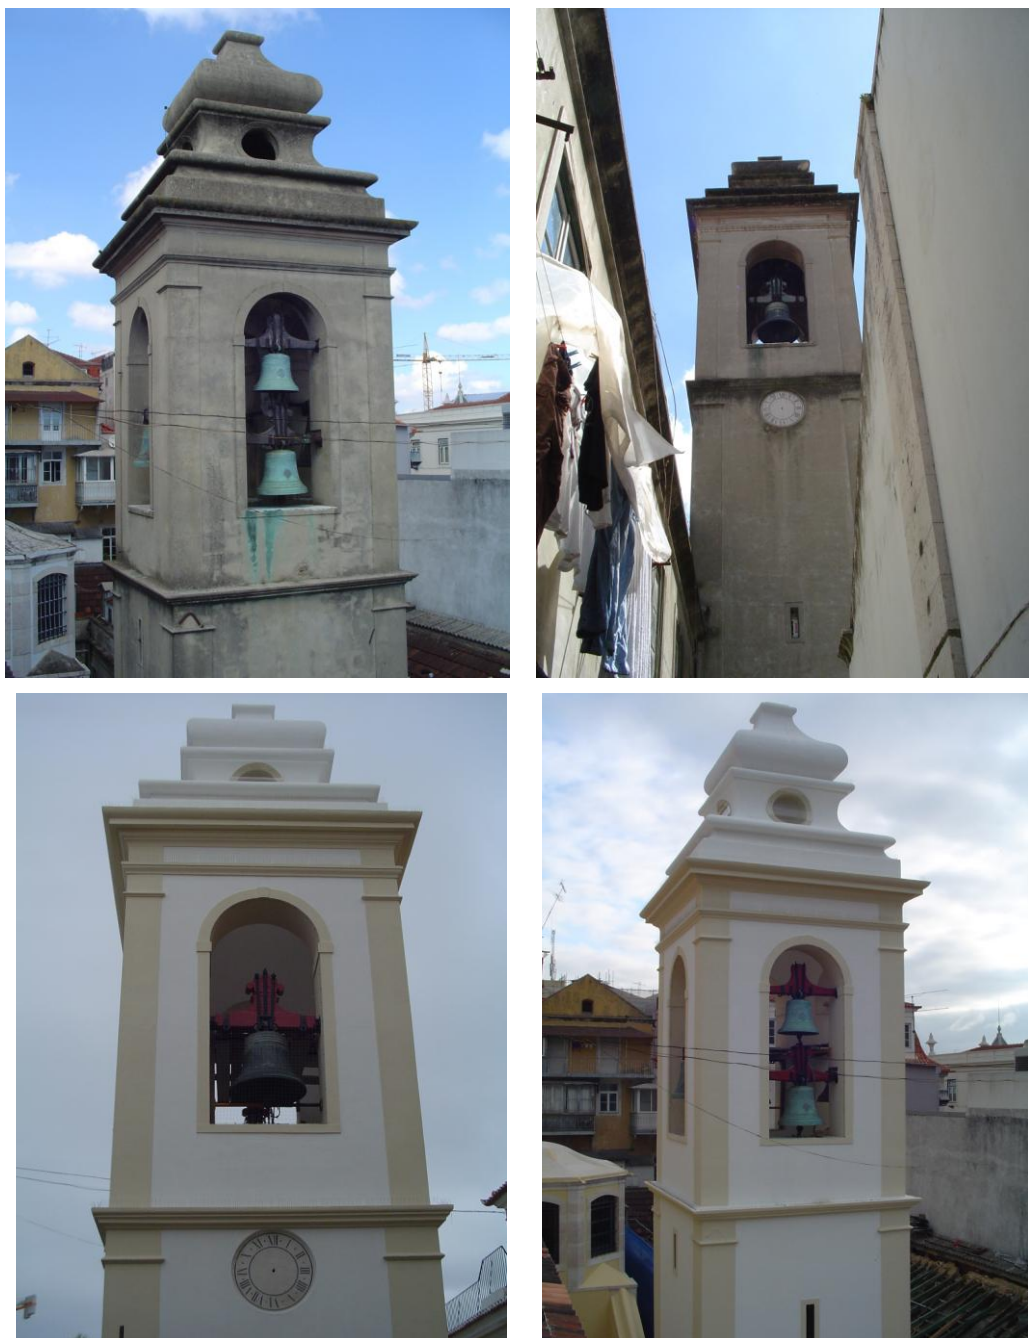
## TORRE SINEIRA

Limpeza de paramentos por jacto de água corrente e por escovagem regular com escova de nylon, aplicação de primário e duas demãos de tinta de polixiloxano.

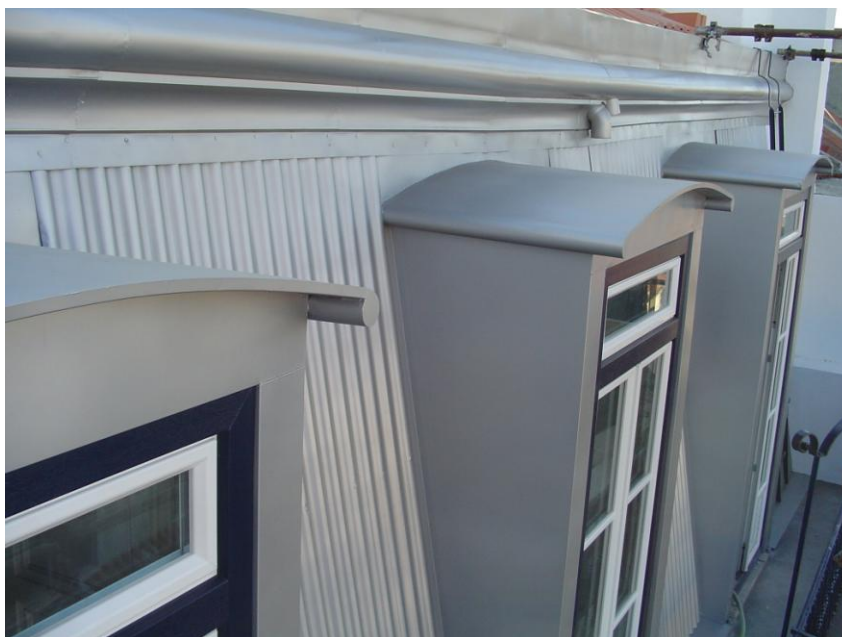
## ZINCOS

Execução de novo revestimento de mansardas com chapa de zinco n.º 12 e protecção das mesmas com pintura aplicada à pistola de Hamerite cinza prata martelado.
